Kako s primernim načrtovanjem podaljšati življensko dobo lesenega izdelka/objekta?

doc. dr. Boštjan Lesar

Delavnica o zaščiti vgradnji in uporabi lesa na prostem
Ljubljana, 14. 02. 2018

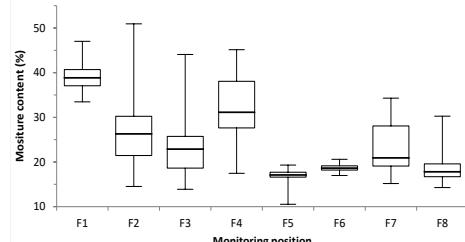
Vlažnost lesa

- Scantronnik – gigamodule + thermofox
- Na osmih mestih

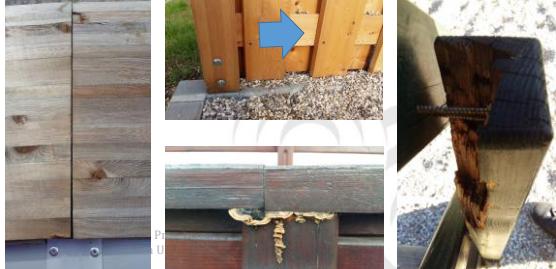
Kritična mesta – stične površine les/les

- ✓ Naj bodo čimmanjše in omogoča sušenje
- ✓ Pri čelnih stikih je potrebno naj bo reža dovolj velika (cca 1cm) da omogoča sušenje

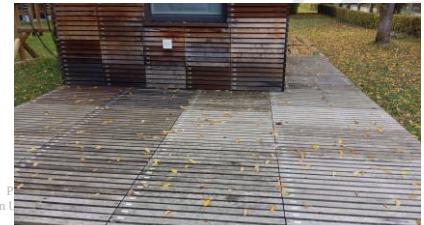
Horizontalne površine

- Večja možnost zadrževanja vode → višja vlažnost
- Omogočeno odtekanje in prezačevanje tudi iz spodnje strani
- Minimalni stiki med podložnimi letvami in podnicami

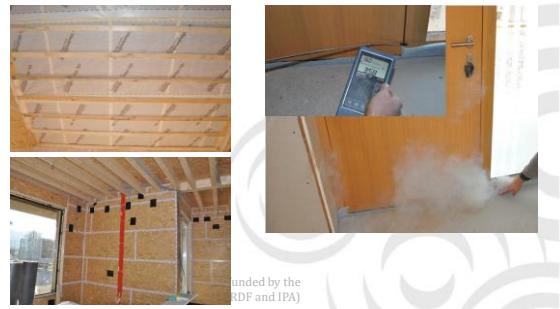
Zrakotesnost leseni objektov DA ali NE ?

- Skozi parno oviro $0,5 \text{ g/m}^2 \times 24 \text{ h}$
- Skozi režo $800 \text{ g/m} \times 24 \text{ h}$

1.600 x več

Parna ovira sd-vrednost = 30 m
Notranja temperatura = $+20^\circ\text{C}$
Zunanja temperatura = -10°C
Tlačna razlika = 20 Pa
